## Jüdischer Friedhof in Unsleben

**Bericht zu Reinigungs- und Restaurierungsarbeiten  
sowie über die Herstellung / Rekonstruktion von Gedenktafeln**

Ausführungszeitraum

September 2023 bis August 2024

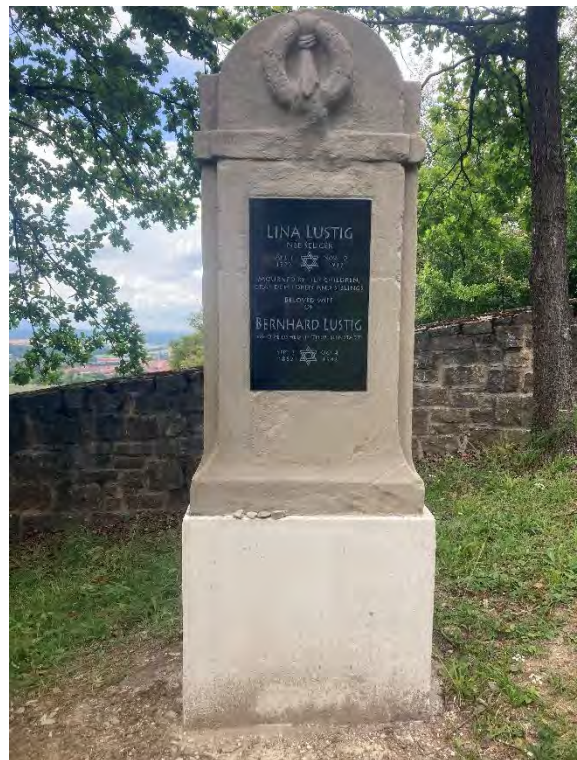
## Grabmal Lina Lustig Nummer 006

Intensive Verschmutzung

Starke Besiedlung durch Moose, Flechten, Algen etc.

Fugen defekt.

Insbesondere am oberen Aufsatz starkes Abwandern, Schalen und Abblättern, einhergehend mit weit fortgeschrittenem Verlust originaler Oberfläche.

Reinigung mit Heißwasser( maximal 80°C/120 bar).

Anbringung Gedenktafel („nero assoluto“, poliert, Schrift gestrahlt).

Verdübelung Risse und Schalen mit VA-Edelstahl.

Injektion Risse und Schalen mit PLMA.

Kittungen, Verfugungen, Randanböschungen und Schlämmen: Füllstoff ausgewählte Gesteinsmehle. Bindemittel Syton X30.

Festigung: KSE 300E Fa. Remmers.

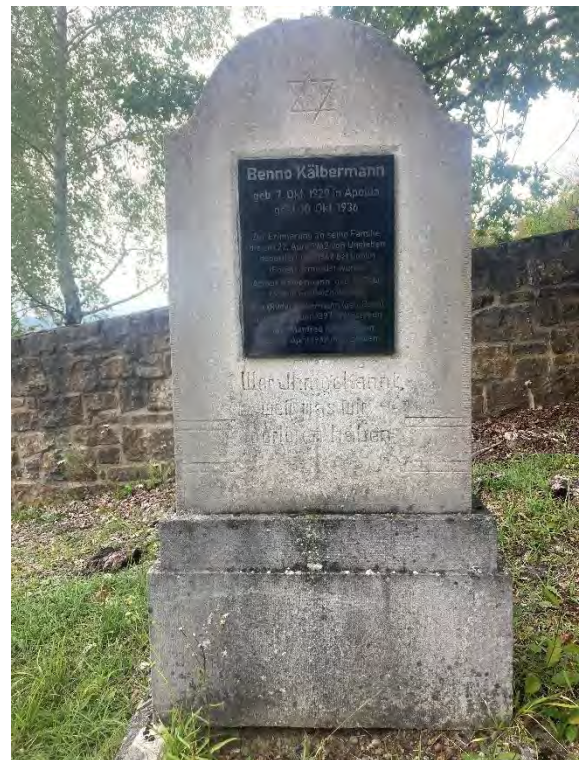
Leichte Verschmutzung.

Leichte Besiedlung durch Moose, Flechten, Algen etc.

Fugen defekt.

Geringe Rückwitterung.

Anbringung Gedenktafel („nero assoluto“, poliert, Schrift gestrahlt).

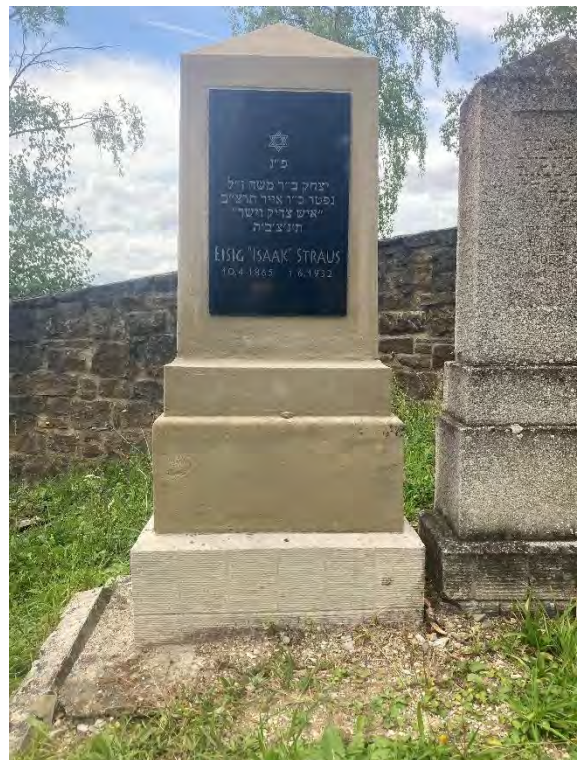
Intensive Verschmutzung.

Starke Besiedlung durch Moose, Flechten, Algen etc.

Fugen defekt.

Nur geringer Verlust originaler Oberfläche.

Reinigung mit Heißwasser( maximal 80°C/120 bar).

Anbringung Gedenktafel („nero assoluto“, poliert, Schrift gestrahlt).

Kittungen, Verfugungen, Randanböschungen und Schlämmen: Füllstoff ausgewählte Gesteinsmehle. Bindemittel Syton X30.

Festigung: KSE 300E Fa. Remmers.

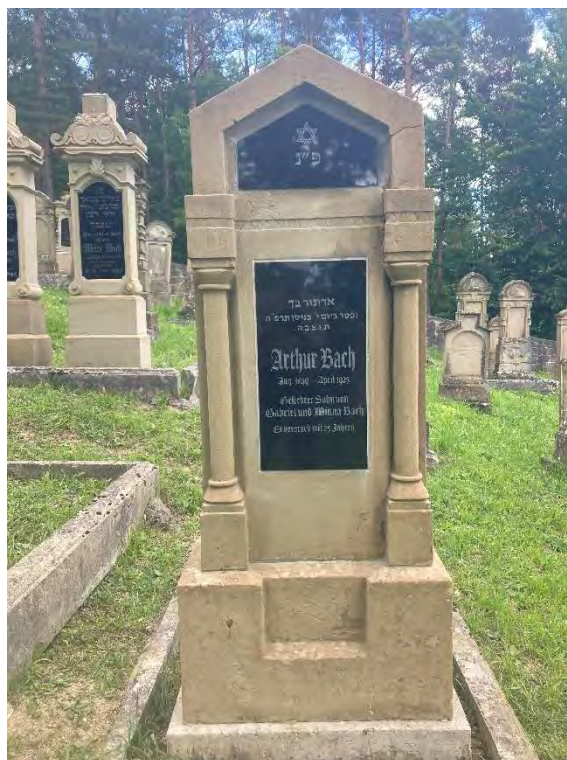
## Grabmal Arthur Bach Nummer 031

Intensive Verschmutzung.

Starke Besiedlung durch Moose, Flechten, Algen etc.

Fugen defekt.

Insbesondere am Giebelstück starkes Abtanden, Schalen und Ablättern, einhergehend mit weit fortgeschrittenem Verlust originaler Oberfläche.

Aufspalten und Schalenbildung.

Reinigung mit Heißwasser( maximal 80°C/120 bar).

Anbringung Gedenktafeln („nero assoluto“, poliert, Schrift gestrahlt).

Verdübelung Risse und Schalen mit VA-Edelstahl.

Injektion Risse und Schalen mit PLMA.

Kittungen, Verfugungen, Randanböschungen und Schlämmen: Füllstoff ausgewählte Gesteinsmehle. Bindemittel Syton X30.

Festigung: KSE 300E Fa. Remmers.

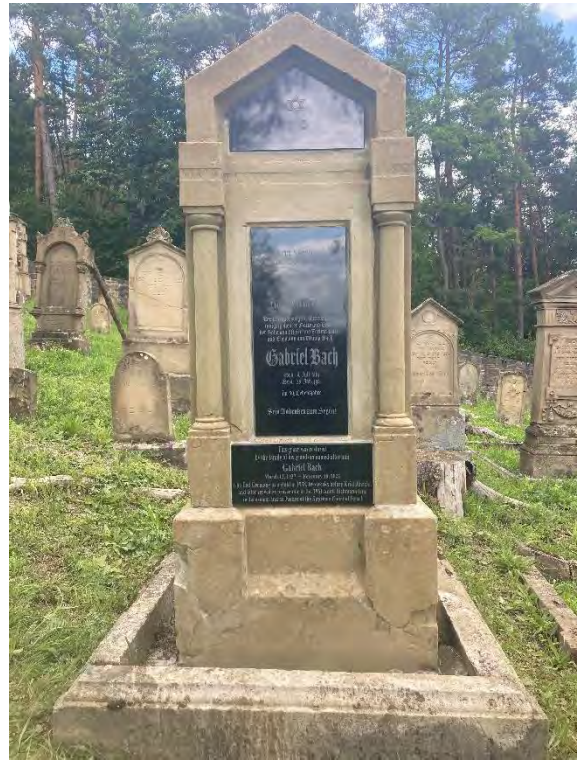
Intensive Verschmutzung.

Starke Besiedlung durch Moose, Flechten, Algen etc.

Fugen defekt.

Insbesondere am Giebelstück starkes Absanden, Schalen und Abblättern, einhergehend mit weit fortgeschrittenem Verlust originaler Oberfläche.

Aufspalten und Schalenbildung.

Reinigung mit Heißwasser( maximal 80°C/120 bar).

Anbringung Gedenktafeln („nero assoluto“, poliert, Schrift gestrahlt).

Verdübelung Risse und Schalen mit VA-Edelstahl.

Injektion Risse und Schalen mit PLMA.

Kittungen, Verfugungen, Randanböschungen und Schlämmen: Füllstoff ausgewählte Gesteinsmehle. Bindemittel Syton X30.

Festigung: KSE 300E Fa. Remmers.

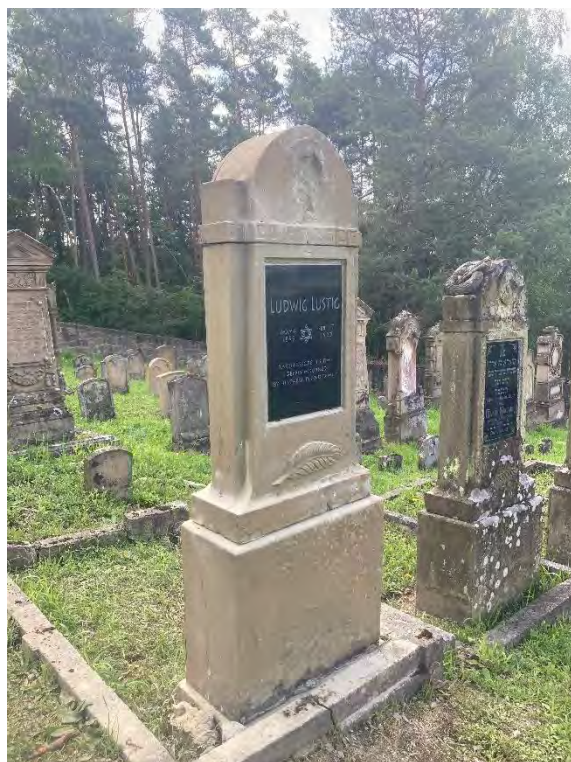
Insbesondere am Giebelstück starkes Absanden, Schalen und Abblättern, einhergehend mit weit fortgeschrittenem Verlust originaler Oberfläche.

Aufspalten und Schalenbildung.

Reinigung mit Heißwasser( maximal 80°C/120 bar).

Verdübelung Risse und Schalen mit VA-Edelstahl.

Injektion Risse und Schalen mit PLMA.

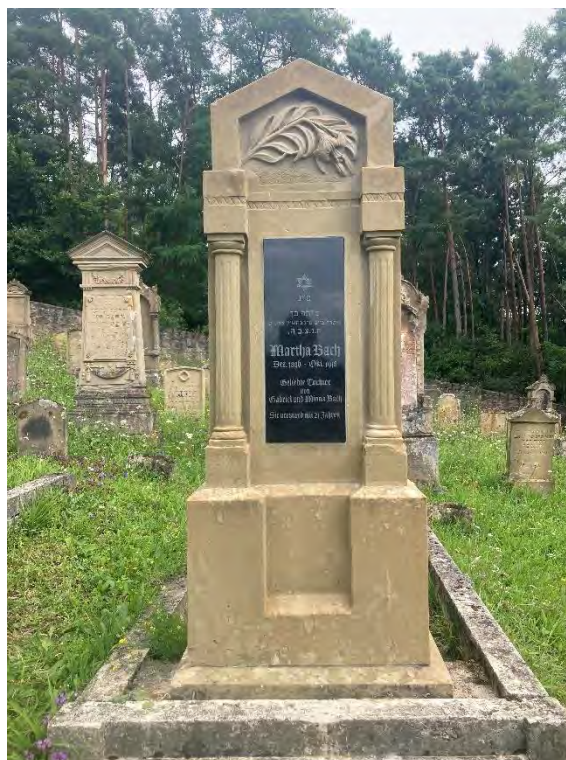
Insbesondere am Giebelstück starkes Abtanden, Schalen und Ablättern, einhergehend mit weit fortgeschrittenem Verlust originaler Oberfläche.

Aufspalten und Schalenbildung.

Reinigung mit Heißwasser( maximal 80°C/120 bar).

Verdübelung Risse und Schalen mit VA-Edelstahl.

Injektion Risse und Schalen mit PLMA.

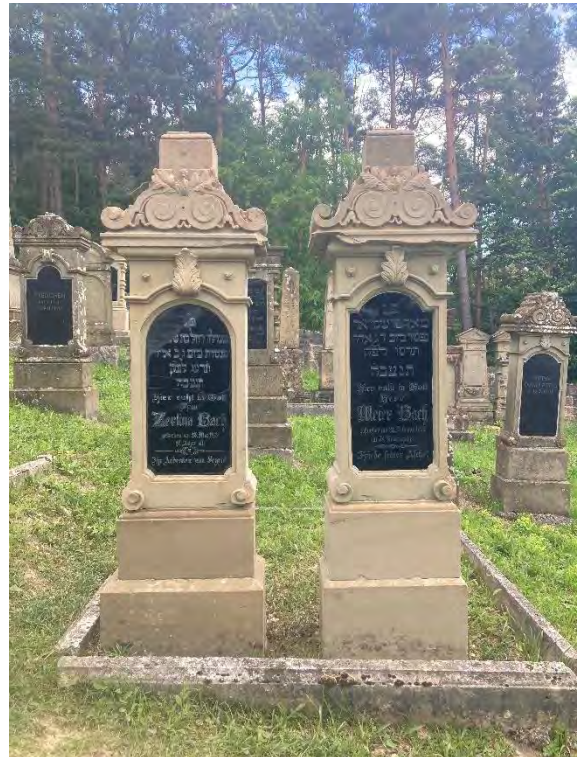
Jeweils insgesamt 4 Werkstücke aus Bursandstein auf ungeklärtem Fundament. Mittlerer Teil mit Gedenktafeln aus Schwarzglas. Giebelausätze (Vasen?); nicht mehr erhalten.

Intensive Verschmutzung.  
Starke Besiedlung durch Moose, Flechten, Algen etc.  
Fugen defekt.  
Geringeres Absanden und Aufblättern.  
Leichtes Aufspalten und Schalenbildung.

Reinigung mit Heißwasser( maximal 80°C/120 bar).

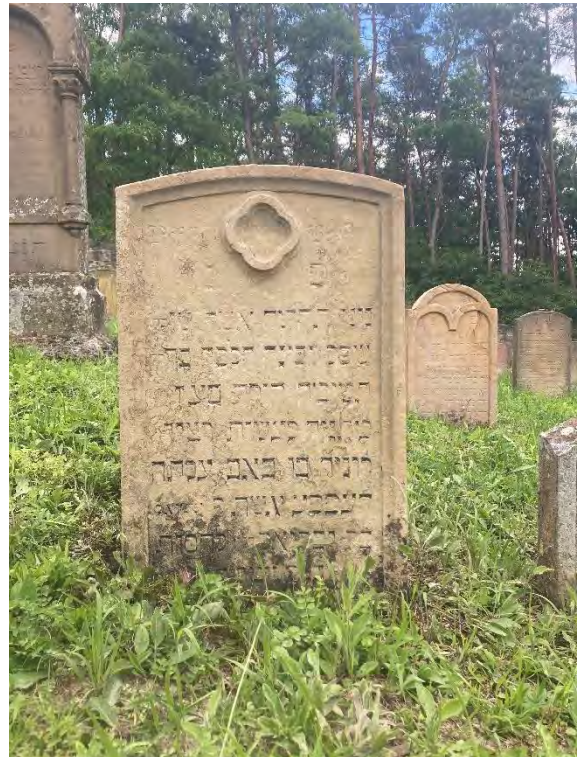
Starkes Absanden, Abblättern und Aufblättern (Rückseite).

Leichtes Aufspalten und Schalenbildung.

Reinigung mit Heißwasser( maximal 80°C/120 bar).

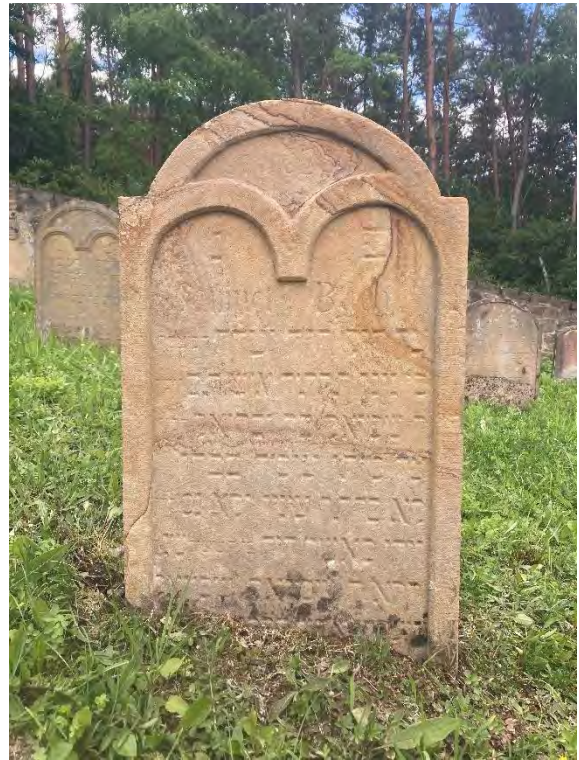
Starkes Absanden, Abblättern und Aufblättern (primär Rückseite).

Leichtes Aufspalten und Schalenbildung.

Reinigung mit Heißwasser( maximal 80°C/120 bar).

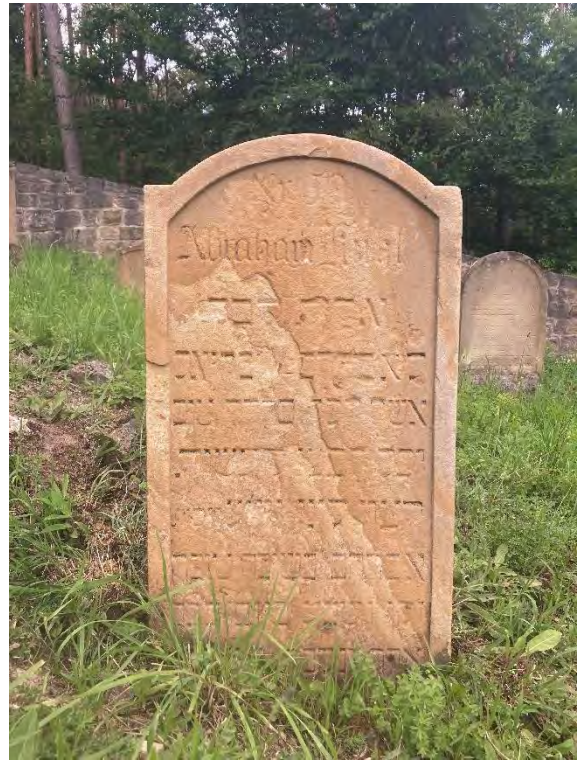
Starkes Absanden, Abblättern und Aufblättern (primär Rückseite).

Leichtes Aufspalten und Schalenbildung.

Reinigung mit Heißwasser( maximal 80°C/120 bar).

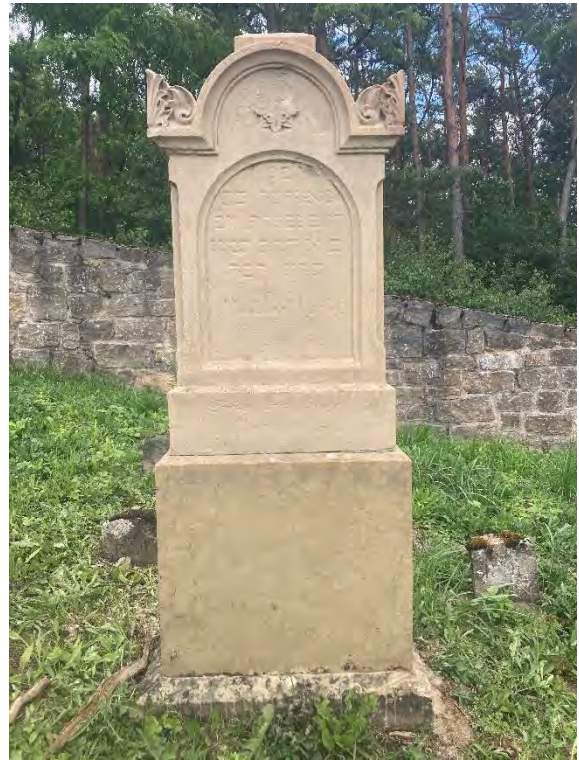
Starkes Absanden, Abblättern und Aufblättern (primär Rückseite)

Leichtes Aufspalten und Schalenbildung.

Reinigung mit Heißwasser( maximal 80°C/120 bar).

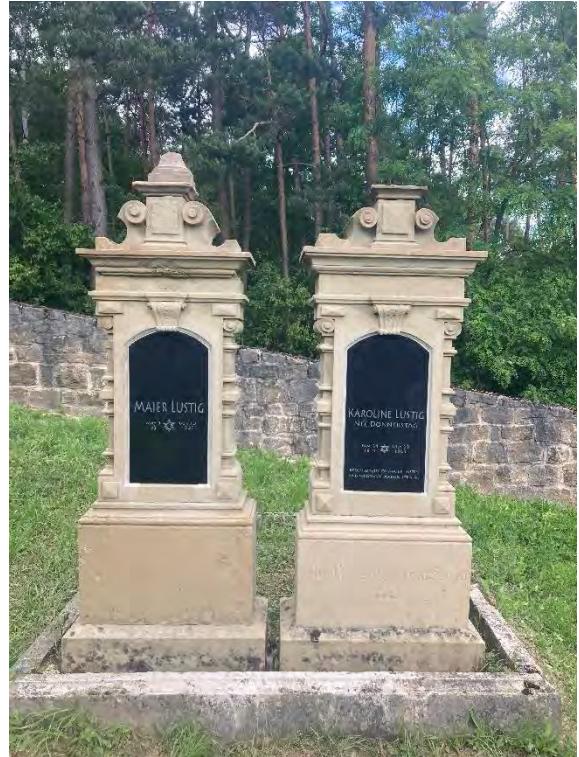
Intensive Verschmutzung.  
Starke Besiedlung durch Moose, Flechten, Algen etc.  
Fugen defekt.  
Insbesondere Seitenflächen und Rückseite(Giebel) Absanden und Aufblättern..  
Aufspalten und Schalenbildung.

Reinigung mit Heißwasser( maximal 80°C/120 bar).  
Anbringung Gedenktafeln („nero assoluto“, poliert, Schrift gestrahlt).  
Verdübelung Risse und Schalen mit VA-Edelstahl.  
Injektion Risse und Schalen mit PLMA.  
Kittungen, Verfugungen, Randanböschungen und Schlämmen: Füllstoff ausgewählte Gesteinsmehle. Bindemittel Syton X30.  
Festigung: KSE 300E Fa. Remmers.

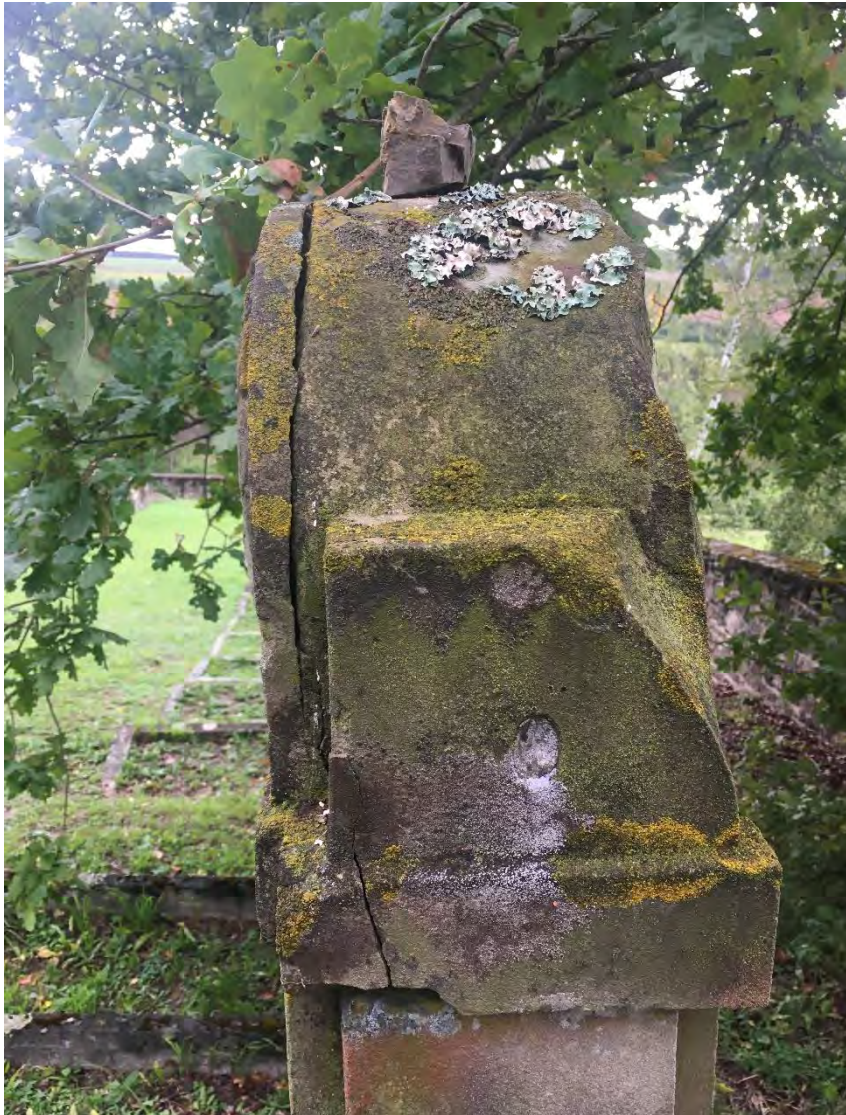
Foto Nr. 7876  
Aufnahmedatum 22.09.2023

Zustand vor der Restaurierung  
Detail  
Starker Bewuchs durch Moose, Flechten Algen etc.  
Ausbrüche, Risse

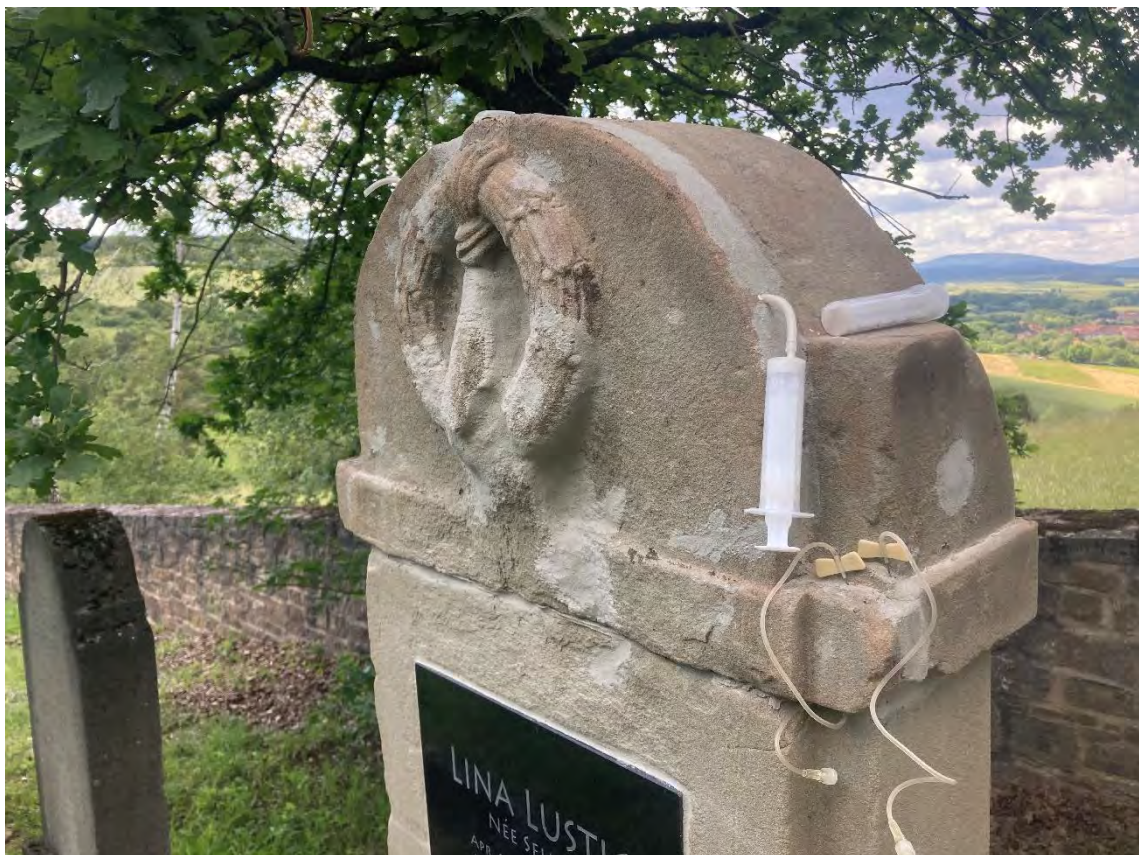
Foto Nr.	2378
Aufnahmedatum	13.06.2024

Restaurierungsmaßnahmen  
Detail Vorderseite  
Restauriermörtelergänzungen, Verdübelungen und Injektion von Rissen/Schalen

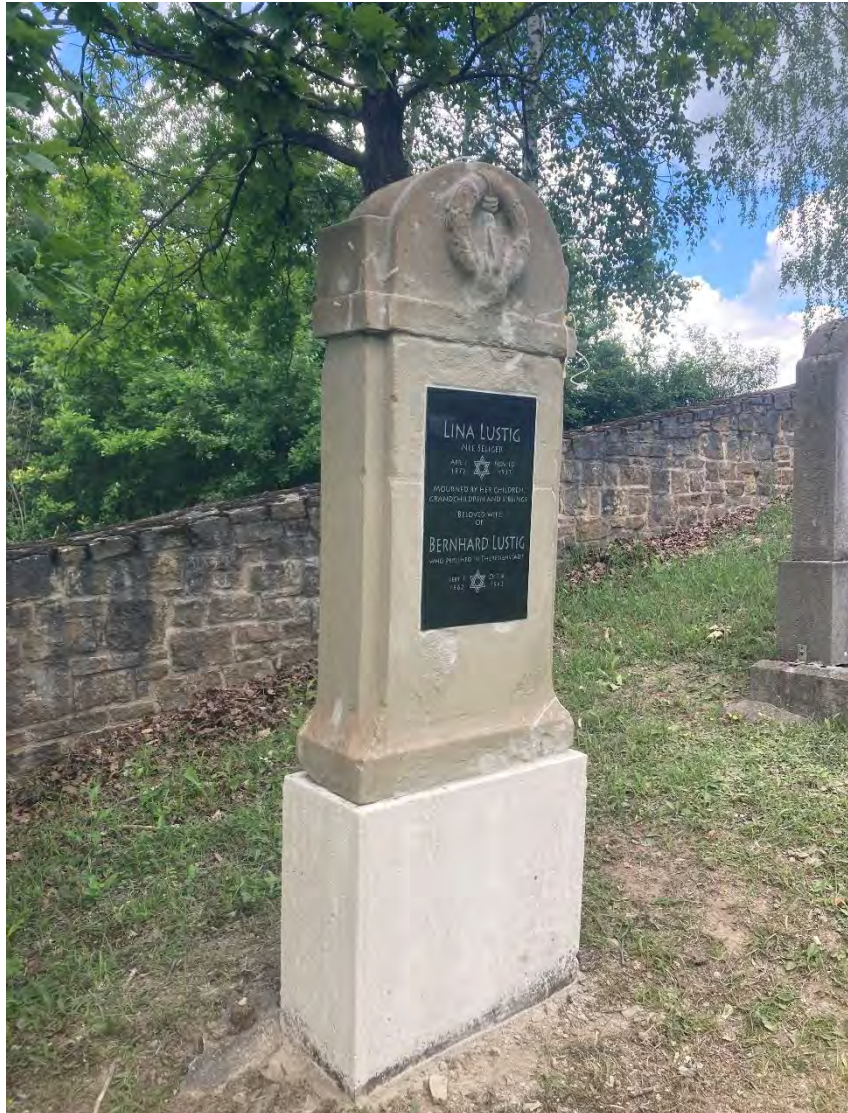
Foto Nr. 2359  
Aufnahmedatum 13.06.2024

Restaurierungsmaßnahmen  
Vorderseite  
Restauriermörtelergänzungen, Verdübelungen und Injektion von Rissen/Schalen

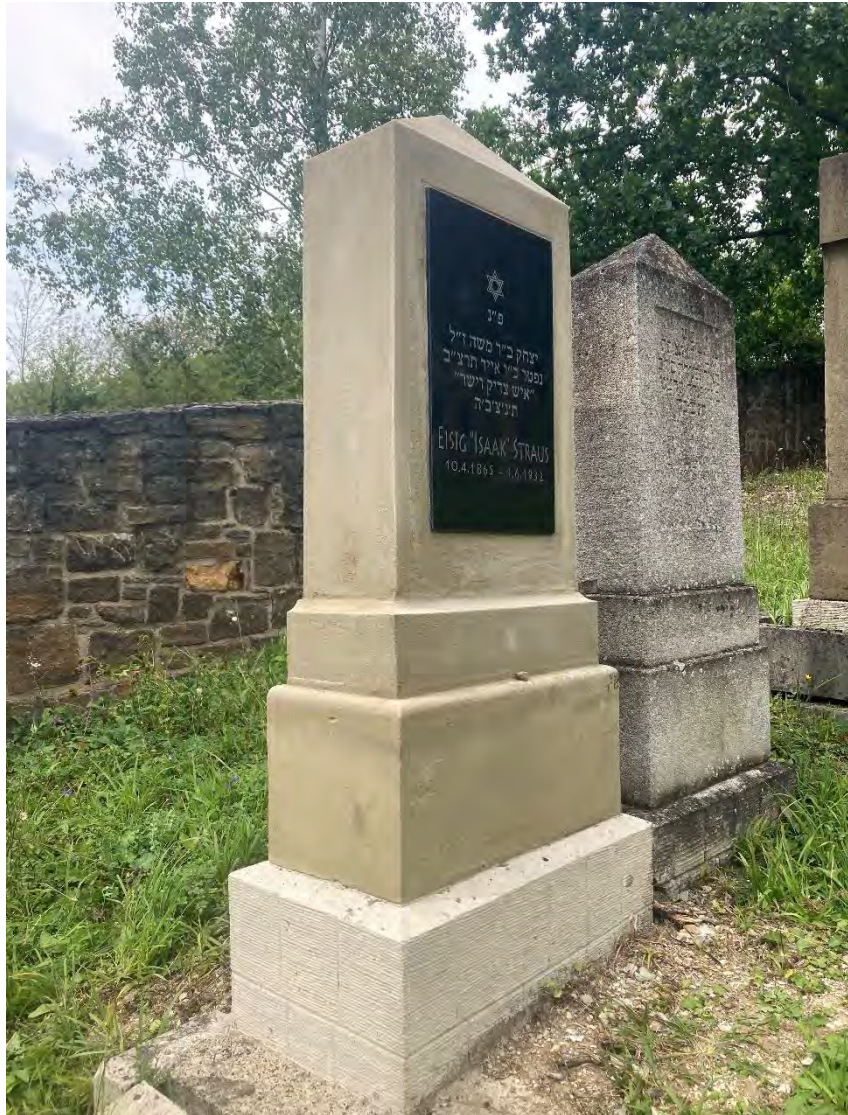
Foto Nr. 2805  
 Aufnahmedatum 07.08.2024

Grabmal 015  
 Isak Straus  
 Vorderseite nach Abschluss der Restaurierungsarbeiten

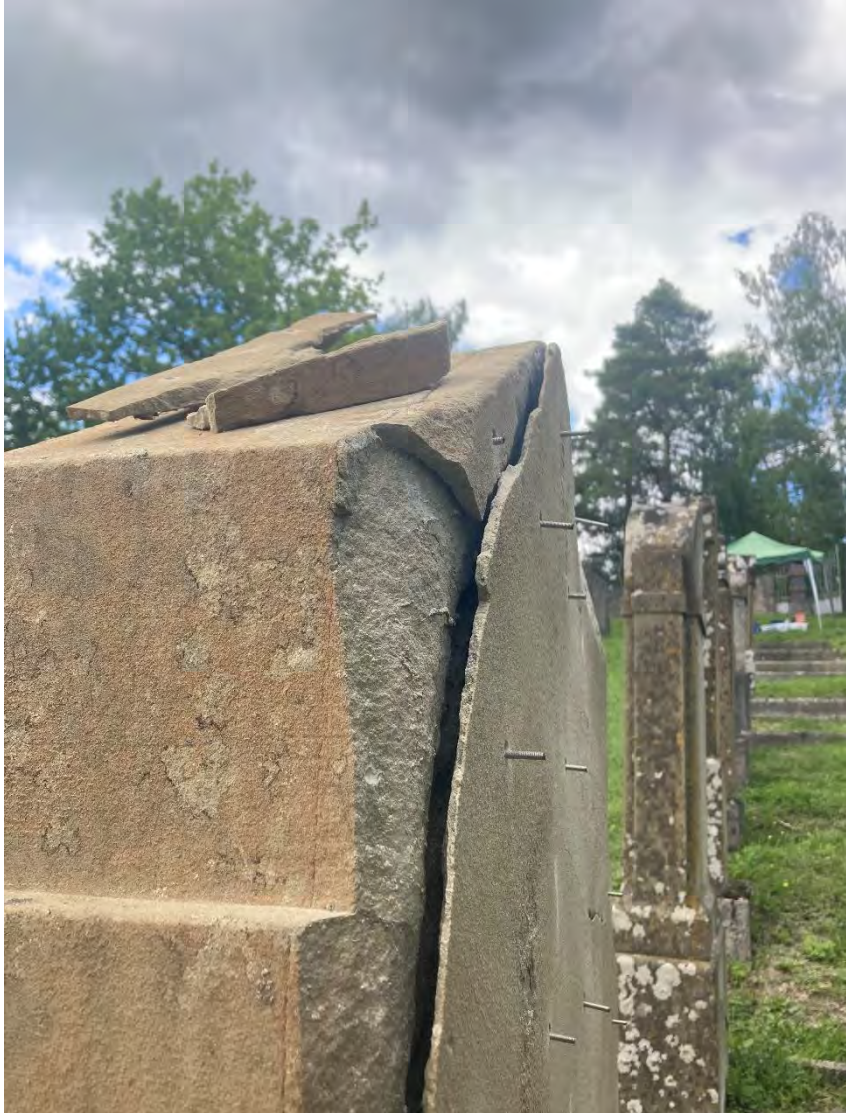
Foto Nr. 2350  
Aufnahmedatum 12.06.2024

Restaurierungsmaßnahmen  
Detail Rückseite  
Verdübelung von Rissen und Schalen  
Verklebung von Bruchstücken

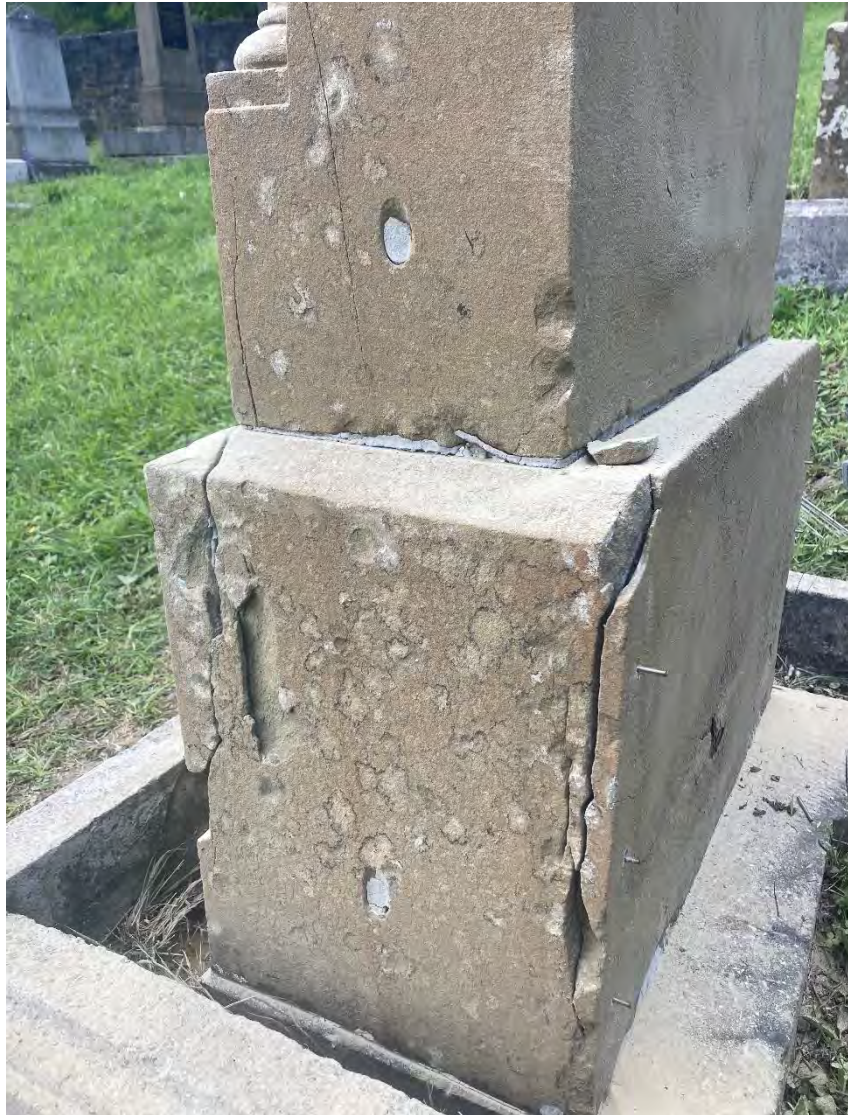
Foto Nr. 2351  
Aufnahmedatum 12.06.2024

Restaurierungsmaßnahmen  
Detail Seite  
Verdübelung von Rissen und Schalen  
Verklebung von Bruchstücken

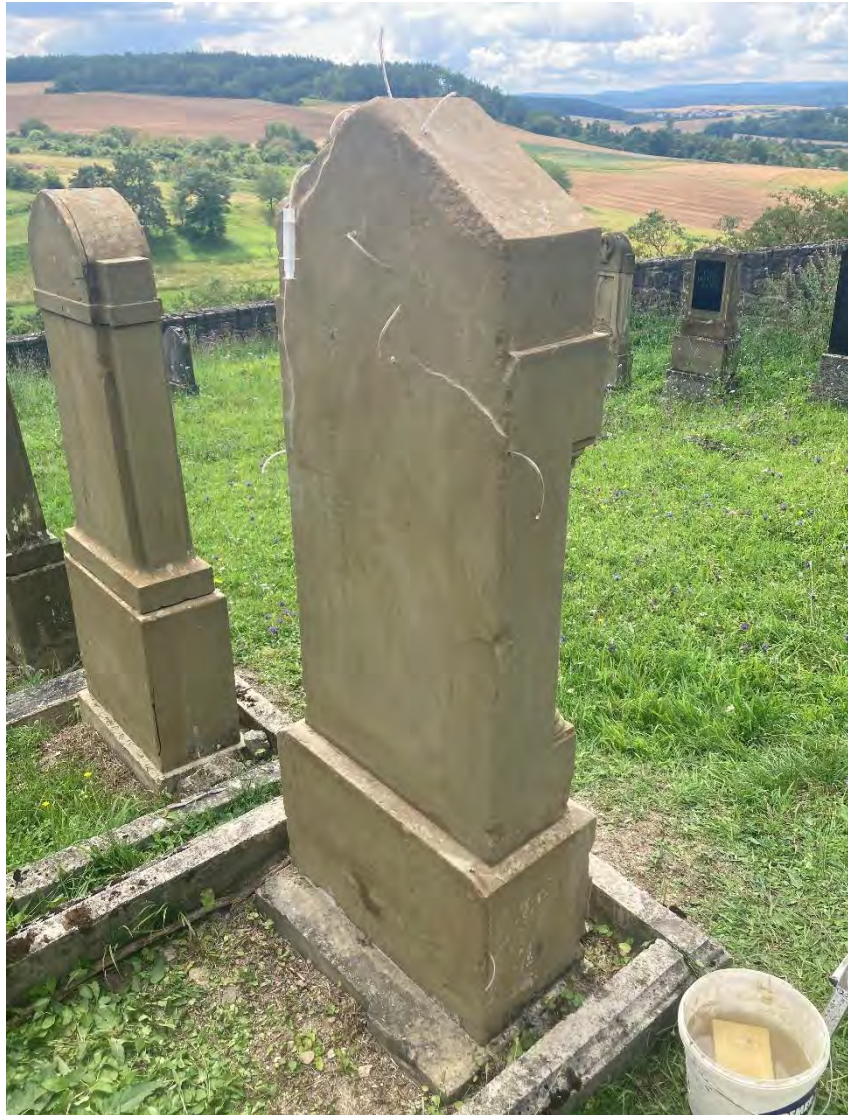
Foto Nr. 2571  
Aufnahmedatum 24.07.2024

Restaurierungsmaßnahmen  
Rückseite  
Risskittungen  
Verfüllung von Schalen

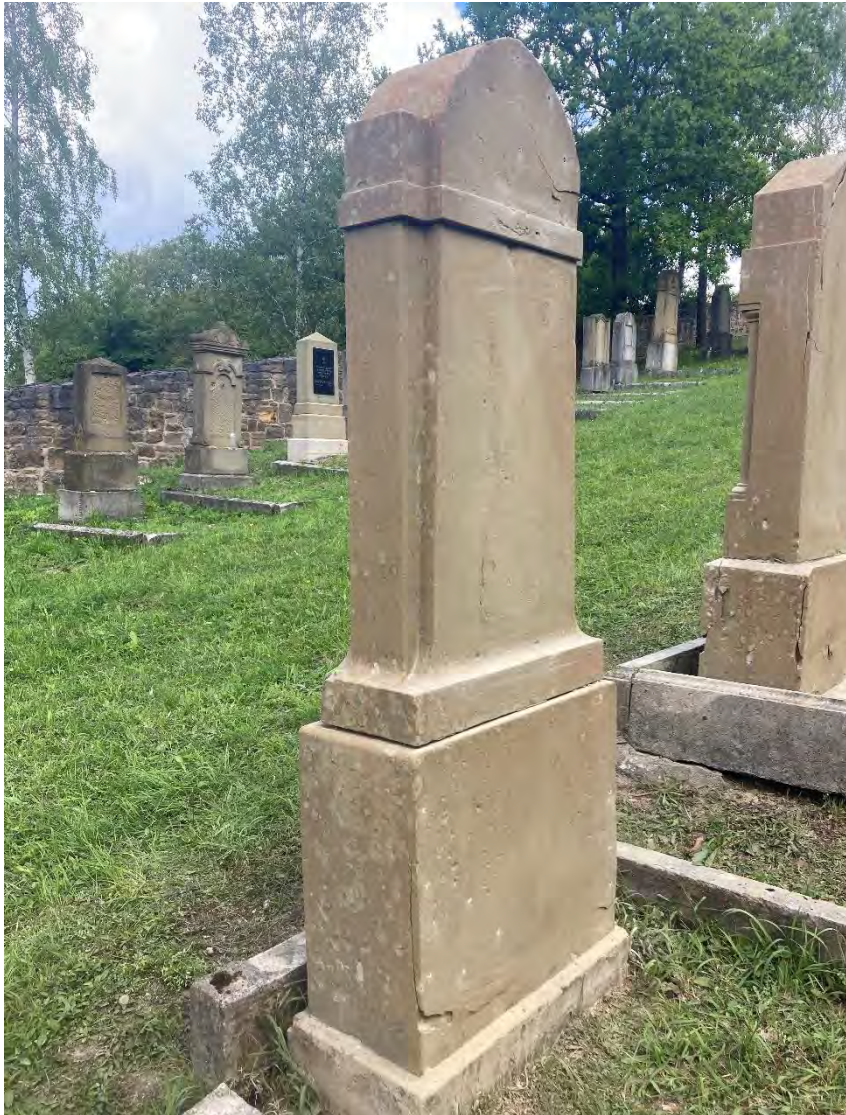
Foto Nr. 2370  
Aufnahmedatum 13.06.2024

Restaurierungsarbeiten  
Rückseite  
Verdübelung von Schalen und Risskittungen

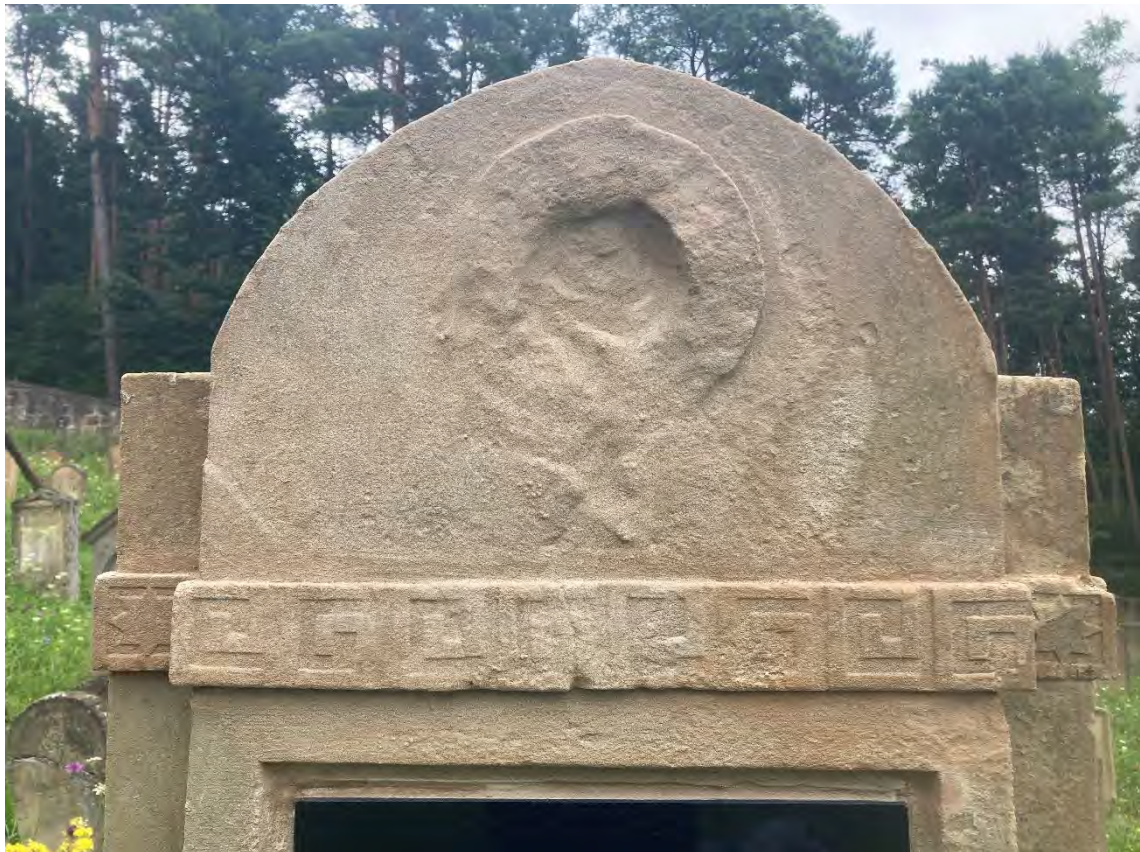
Foto Nr.	2576
Aufnahmedatum	26.07.2024

Restaurierungsarbeiten  
Detail Vorderseite  
Risskittungen und Schlämme Mürbzonen

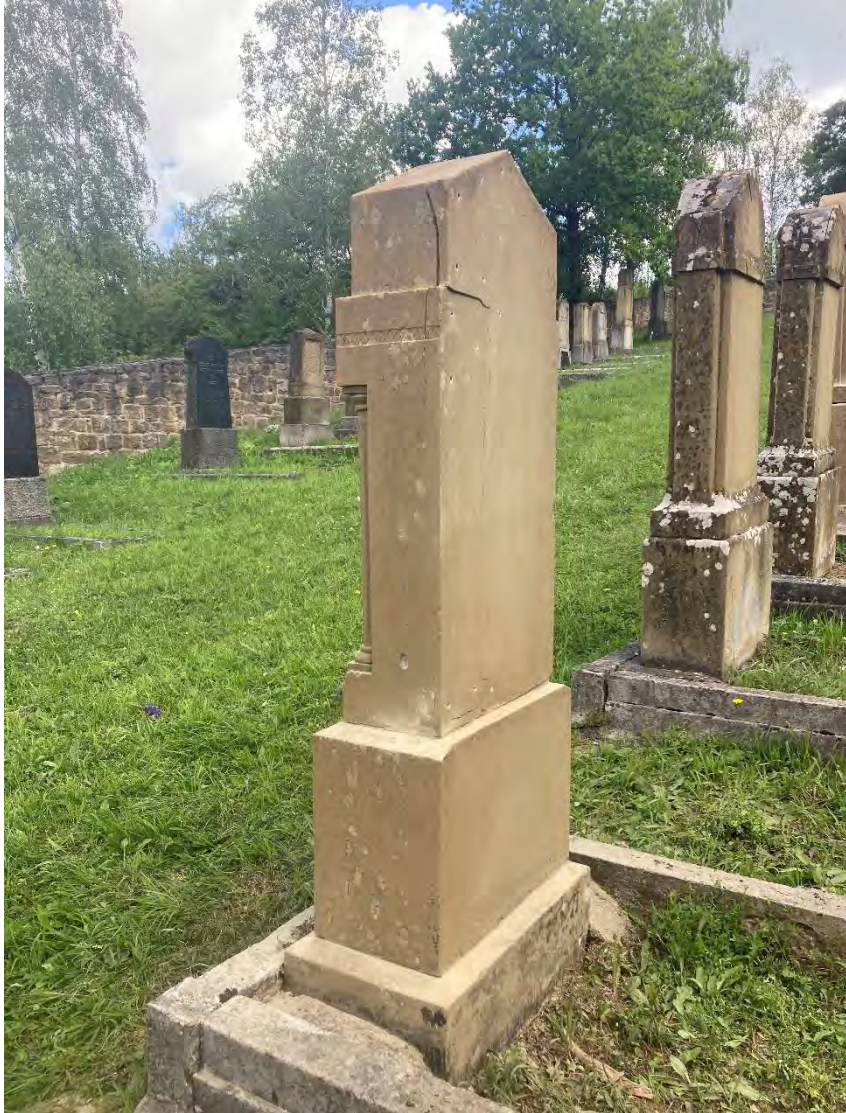
Foto Nr. 2373  
Aufnahmedatum 13.06.2024

Restaurierungsarbeiten  
Rückseite  
Verdübelung von Schalen und Risskittungen

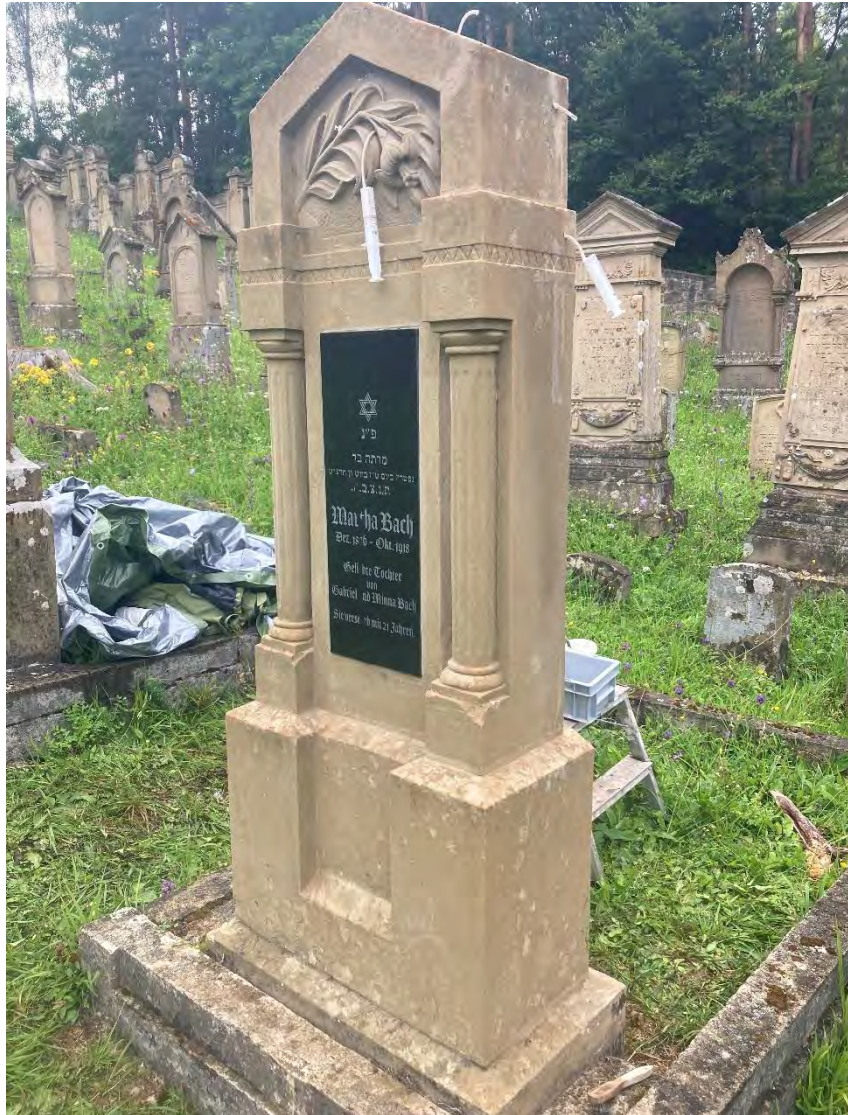
Foto Nr. 2572  
Aufnahmedatum 26.07.2024

Restaurierungsarbeiten  
Vorderseite  
Hinterfüllung von Schalen  
Risskittungen

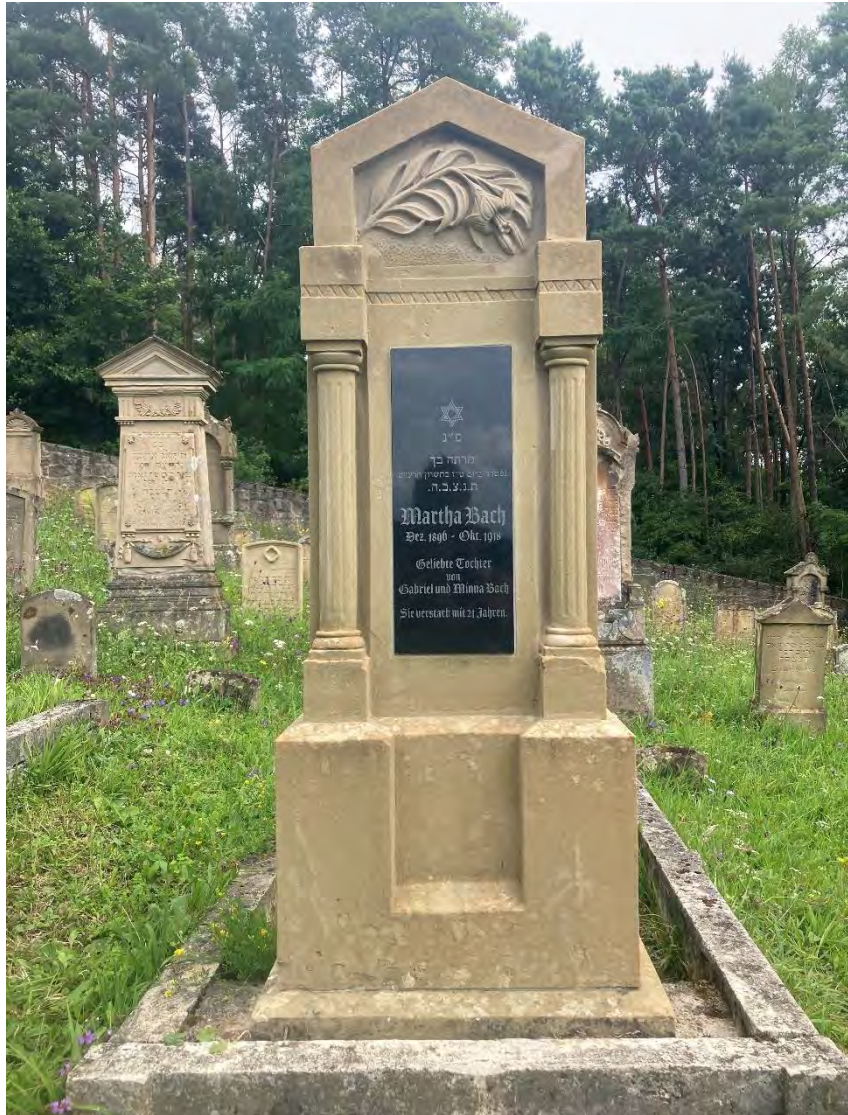
Foto Nr. 2814  
Aufnahmedatum 07.08.2024

Grabmal 043  
Martha Bach

Vorderseite nach Abschluss der Restaurierungsarbeiten

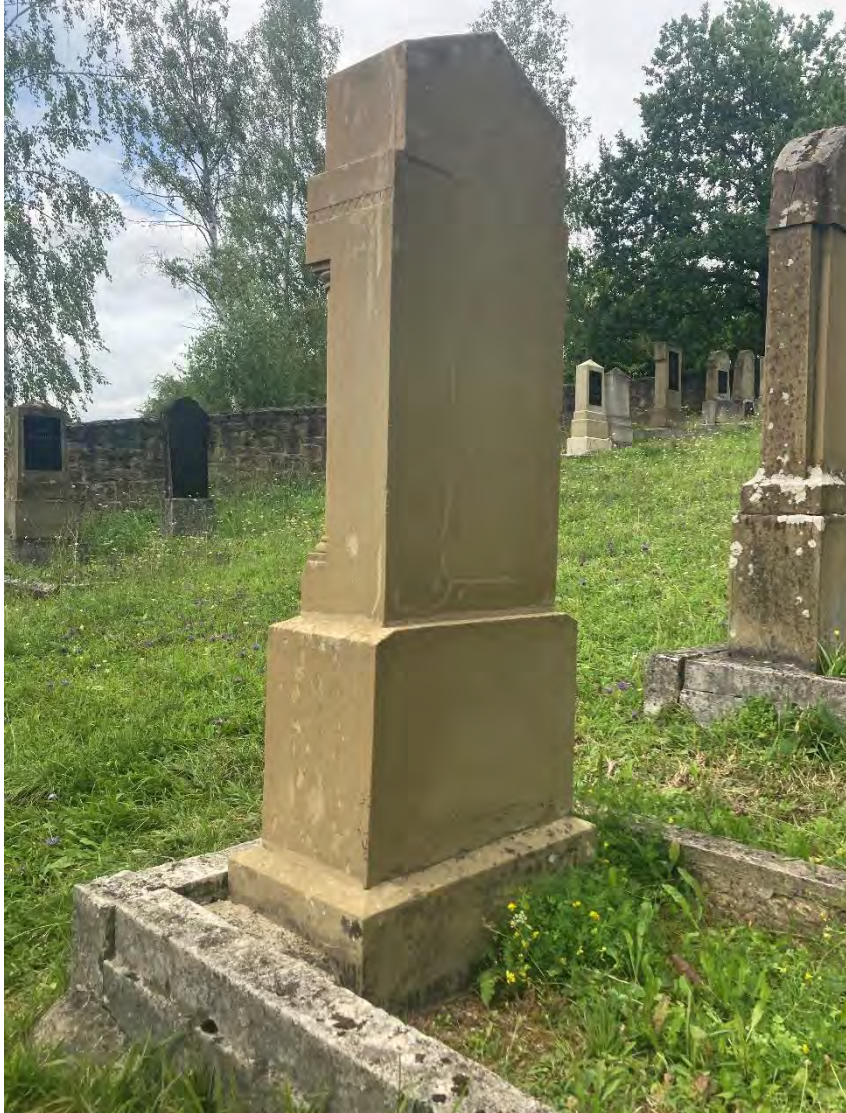
Foto Nr. 2816  
Aufnahmedatum 07.08.2024

Grabmal 043  
Martha Bach

Rückseite nach Abschluss der Restaurierungsarbeiten

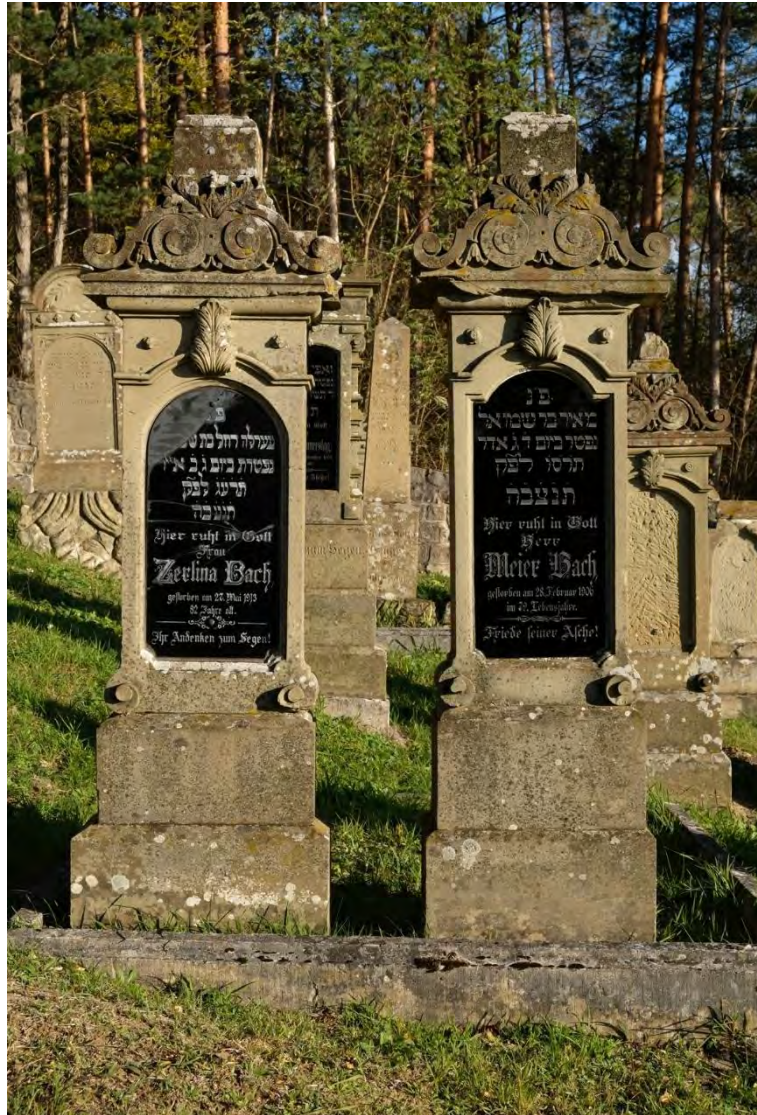
Foto Nr.	ohne
Aufnahmedatum	2021

Grabmäler 072 und 073  
 Zaelina und Maier Bach

Vorderseite vor Reinigung

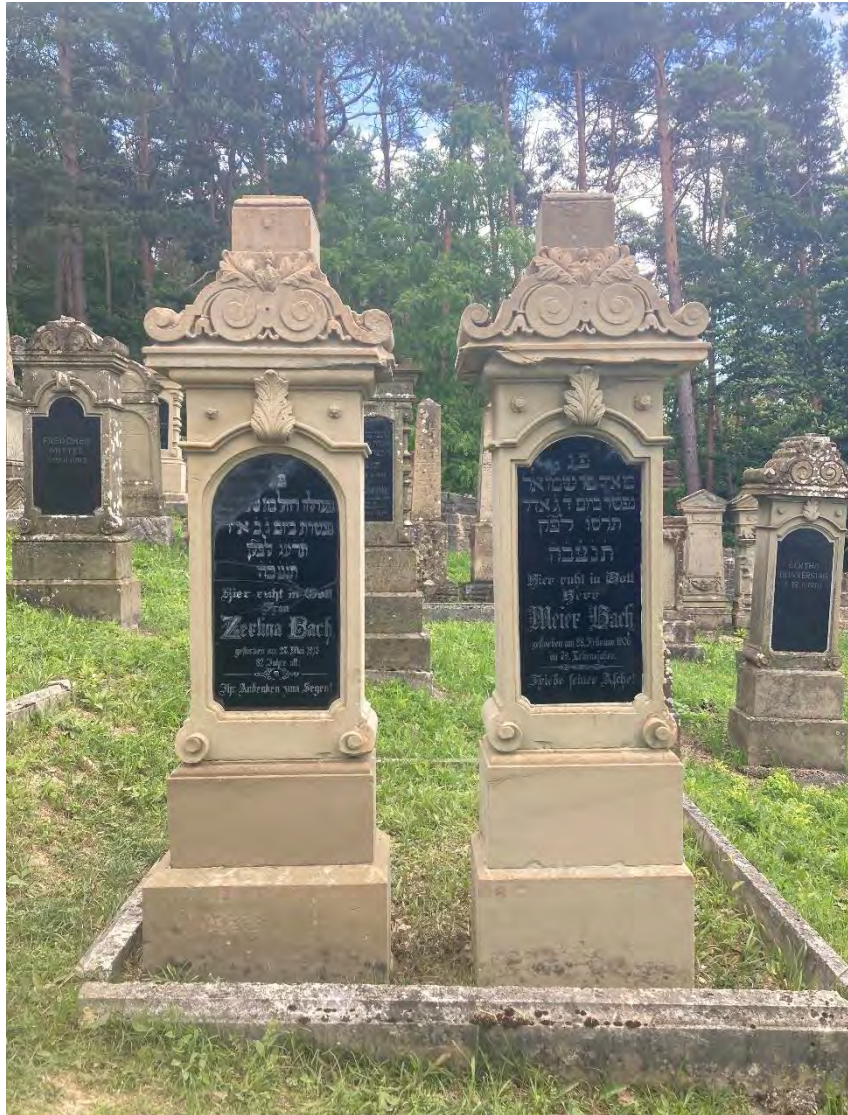
Foto Nr. 2328  
Aufnahmedatum 11.6.2024

Grabmäler 072 und 073  
Zaelina und Meier Bach

Vorderseiten nach der Reinigung

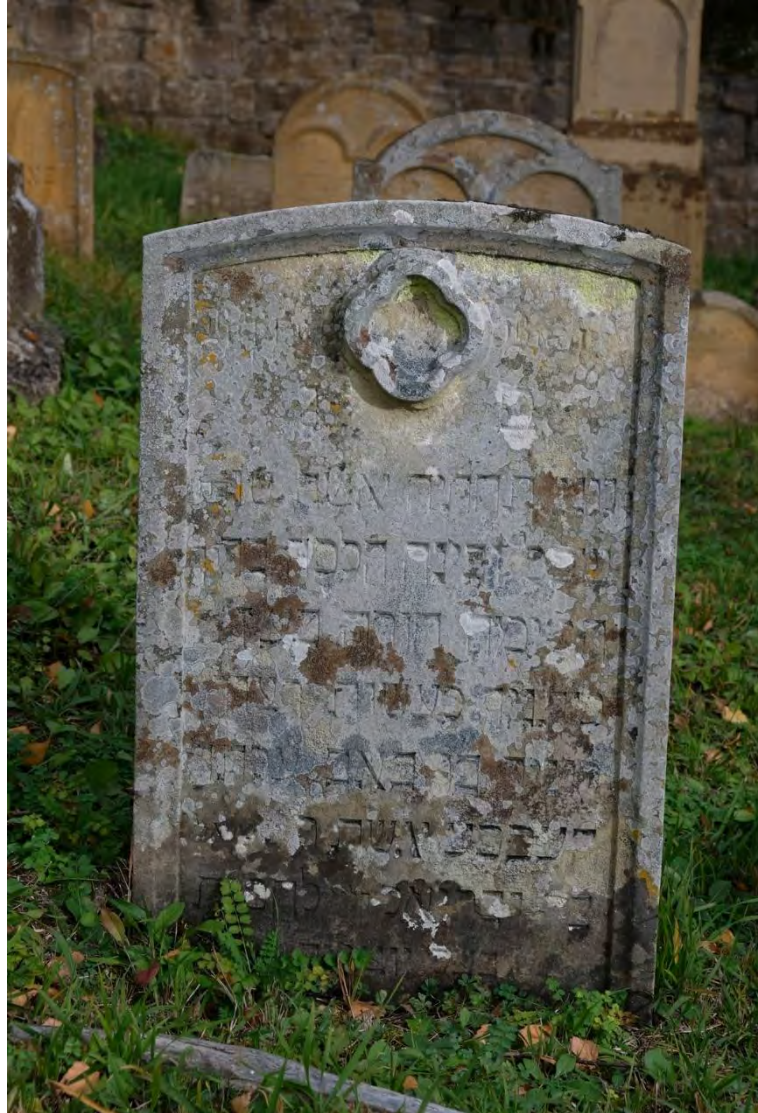
Foto Nr.	ohne
Aufnahmedatum	2021

Grabmal 116  
Heffa Bach

Vorderseite vor Reinigung
