## Jüdischer Friedhof in Unsleben

**Bericht zu Reinigungs- und Restaurierungsarbeiten  
sowie über die Herstellung / Rekonstruktion von Gedenktafeln**

Ausführungszeitraum

September 2023 bis August 2024

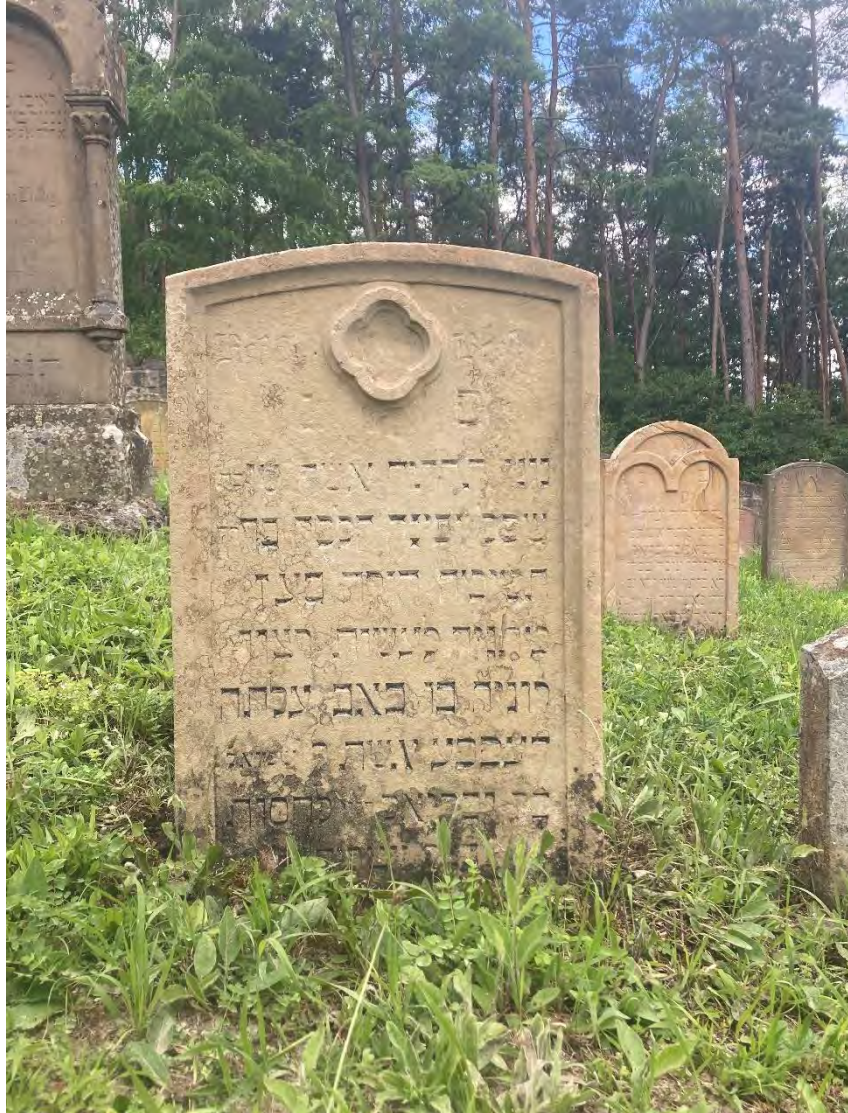
Foto Nr. 2349  
Aufnahmedatum 11.06.2024

Grabmal 116  
Heffa Bach

Vorderseite nach Reinigung

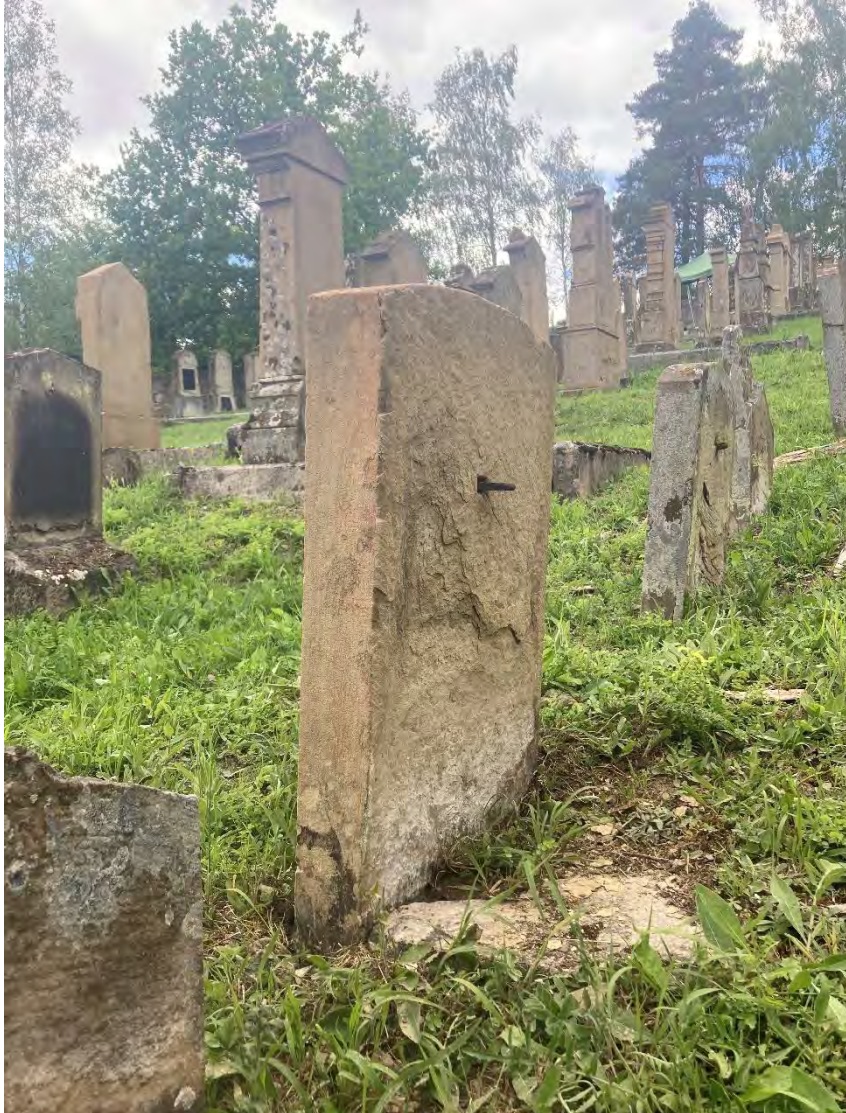
Foto Nr. 2333  
Aufnahmedatum 11.06.2024

Grabmal 116  
Heffa Bach

Rückseite nach Reinigung

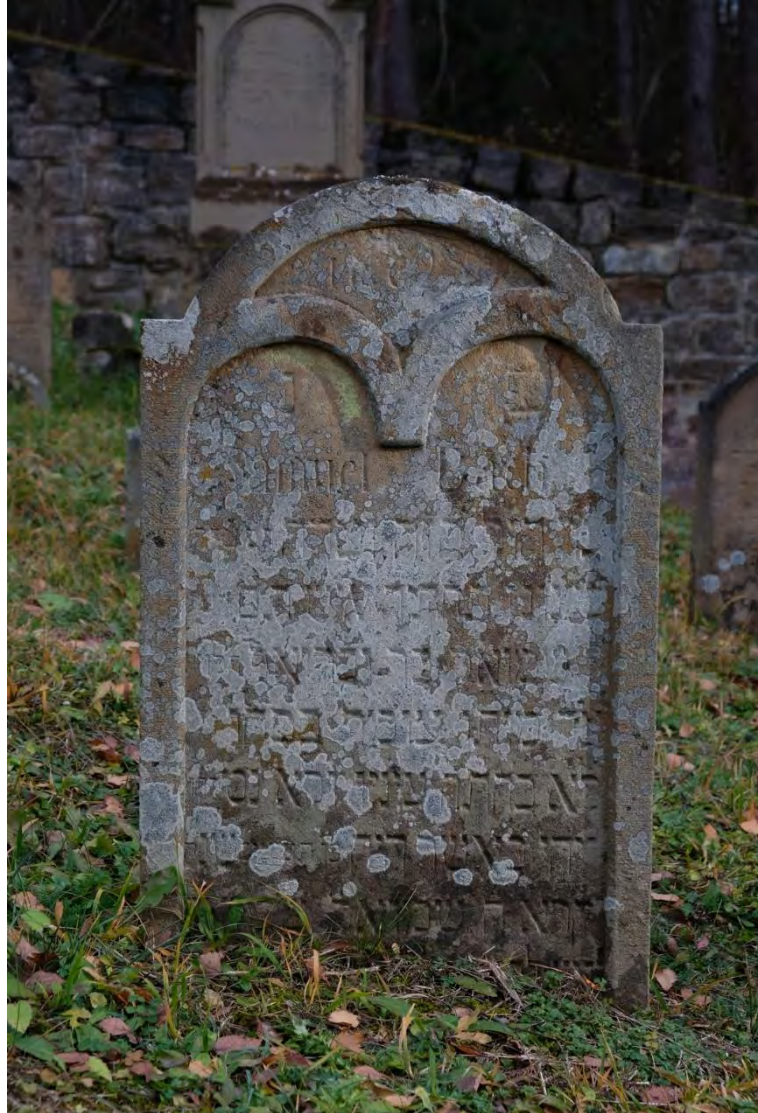
Foto Nr. ohne  
Aufnahmedatum 2021

Grabmal 130  
Samuel Bach

Vorderseite vor Reinigung

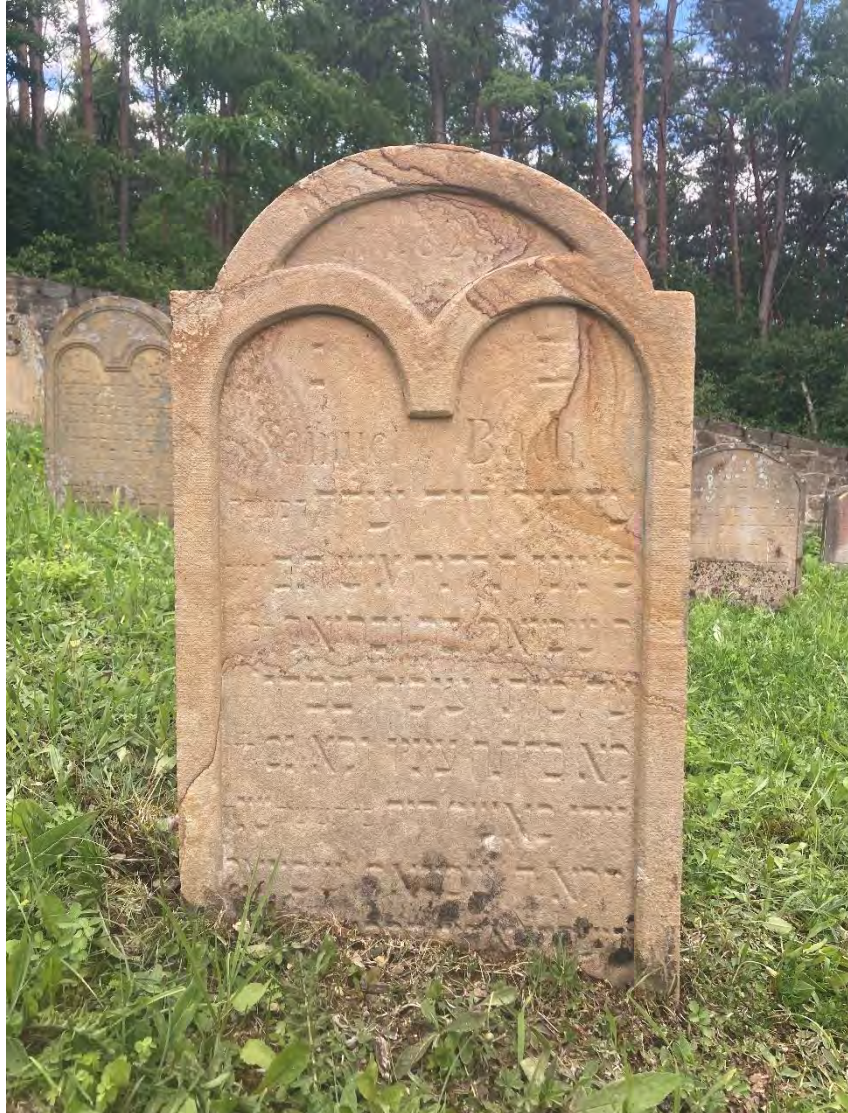
Foto Nr. 2334  
Aufnahmedatum 11.06.2024

Grabmal 130  
Samuel Bach

Vorderseite nach Reinigung

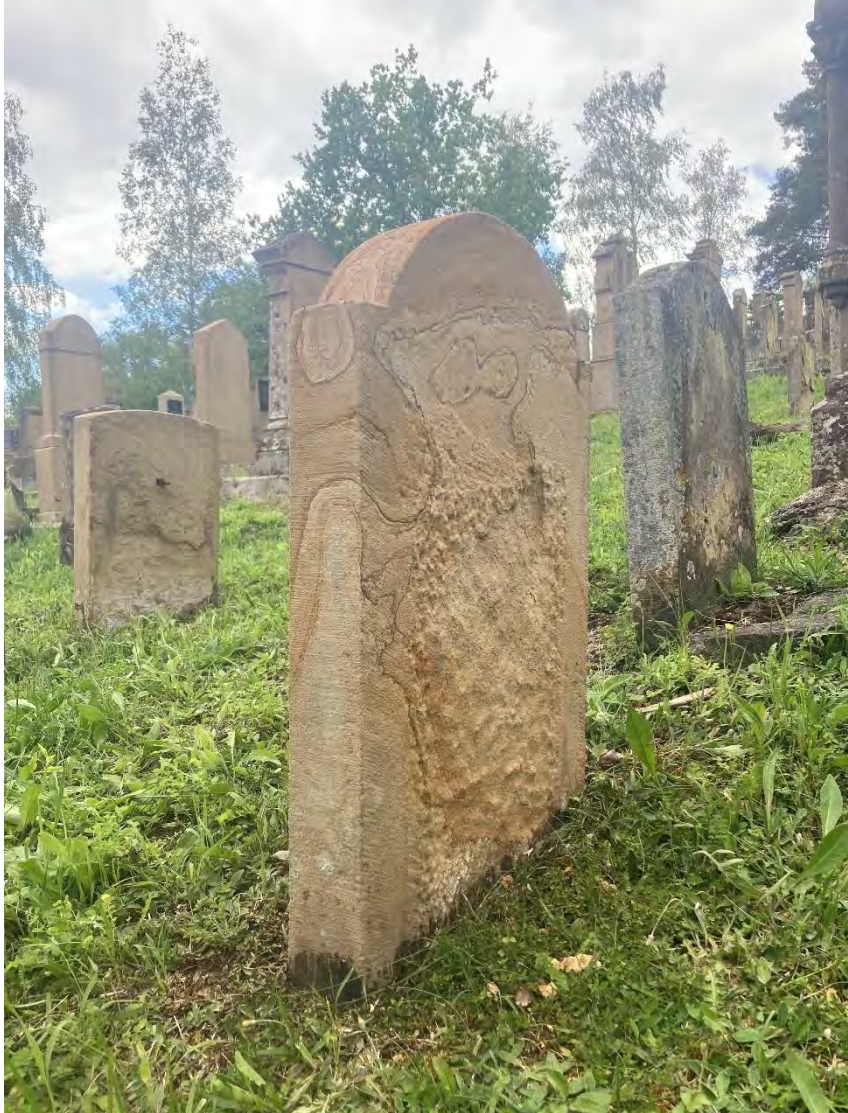
Foto Nr. 2336  
Aufnahmedatum 11.06.2024

Grabmal 130  
Samuel Bach

Rückseite nach Reinigung

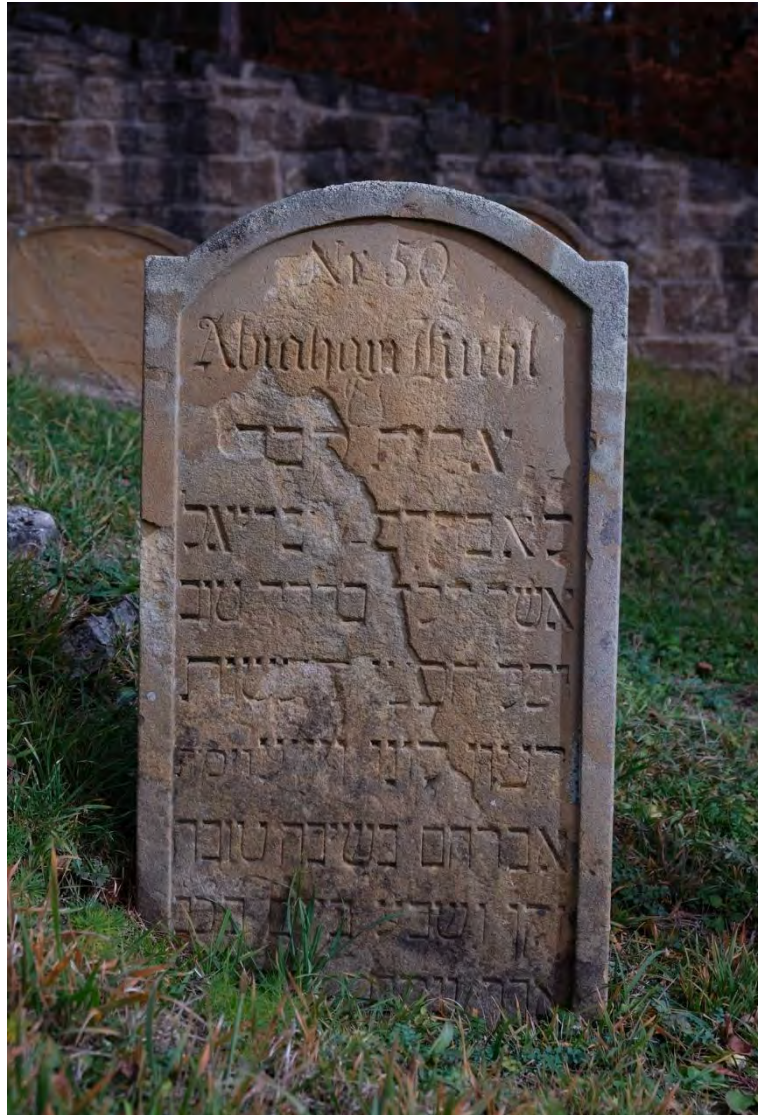
Foto Nr. ohne  
Aufnahmedatum 2021

Grabmal 153  
Abraham Kuhl

Vorderseite vor Reinigung

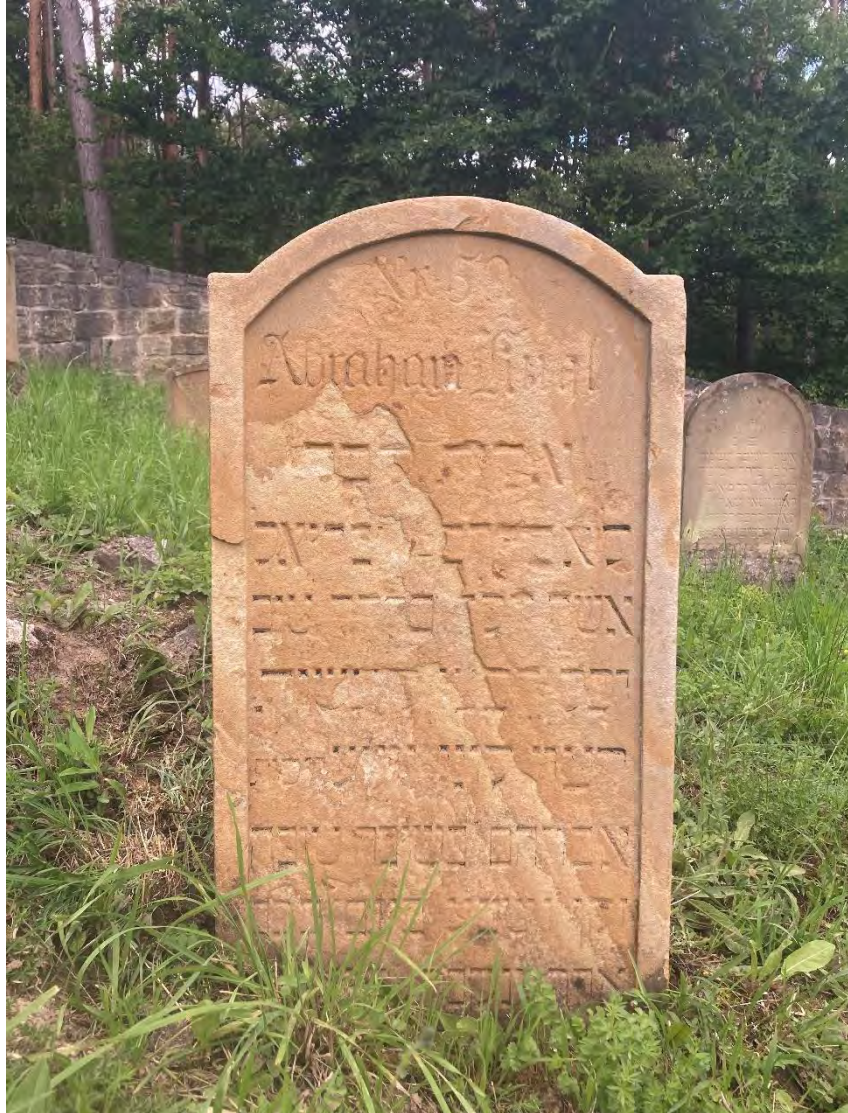
Foto Nr. 2340  
Aufnahmedatum 11.06.2024

Grabmal 153  
Abraham Kuhl

Vorderseite nach Reinigung

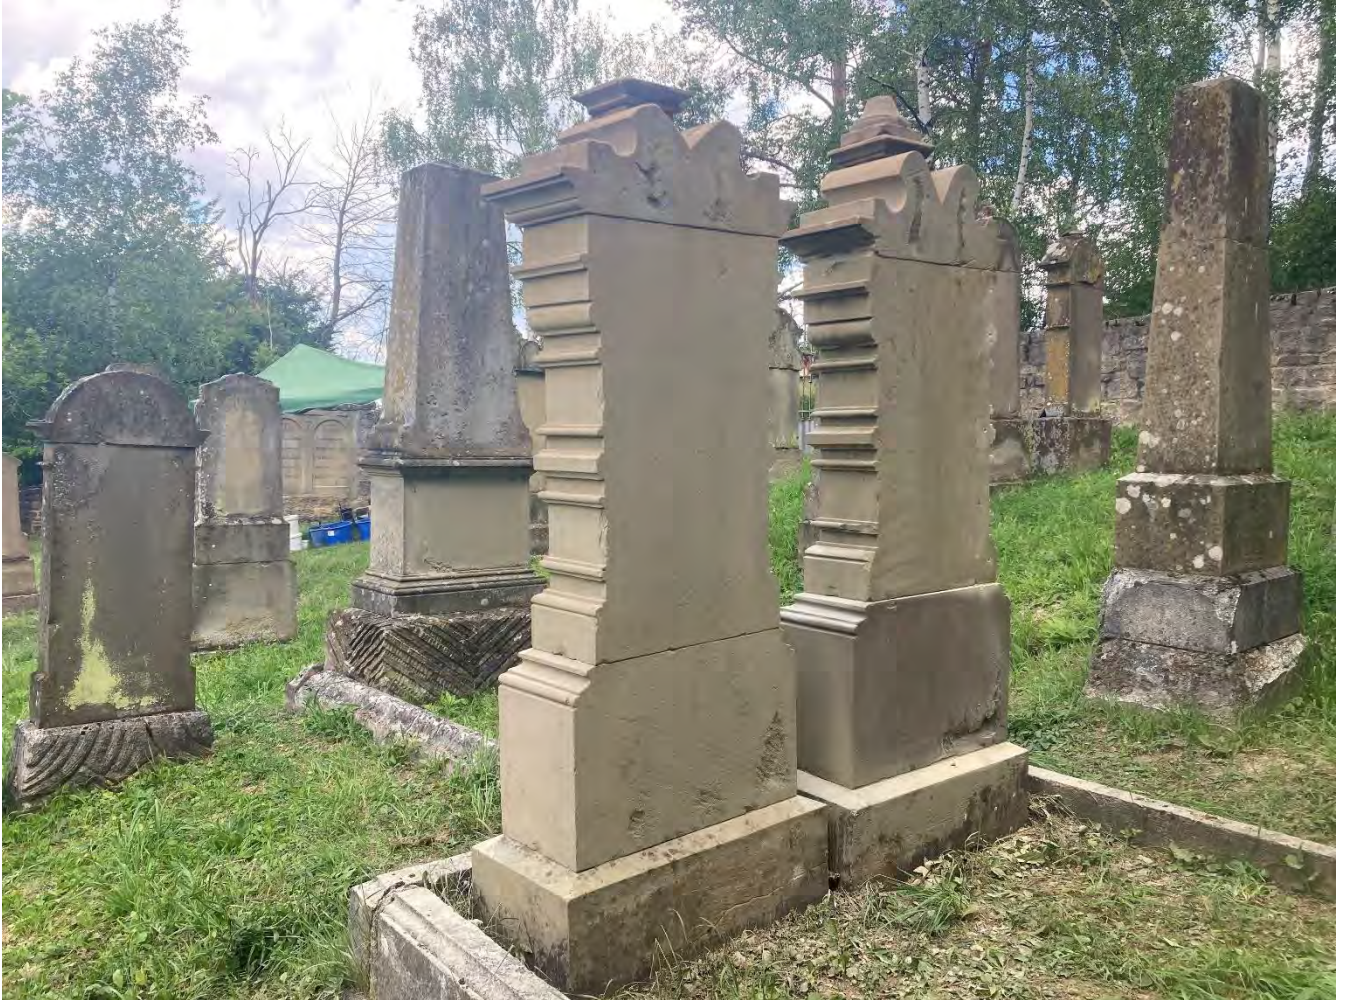
Foto Nr.	2357
Aufnahmedatum	11.06.2024

Grabmäler 177 und 178  
Maier und Karoline Lustig

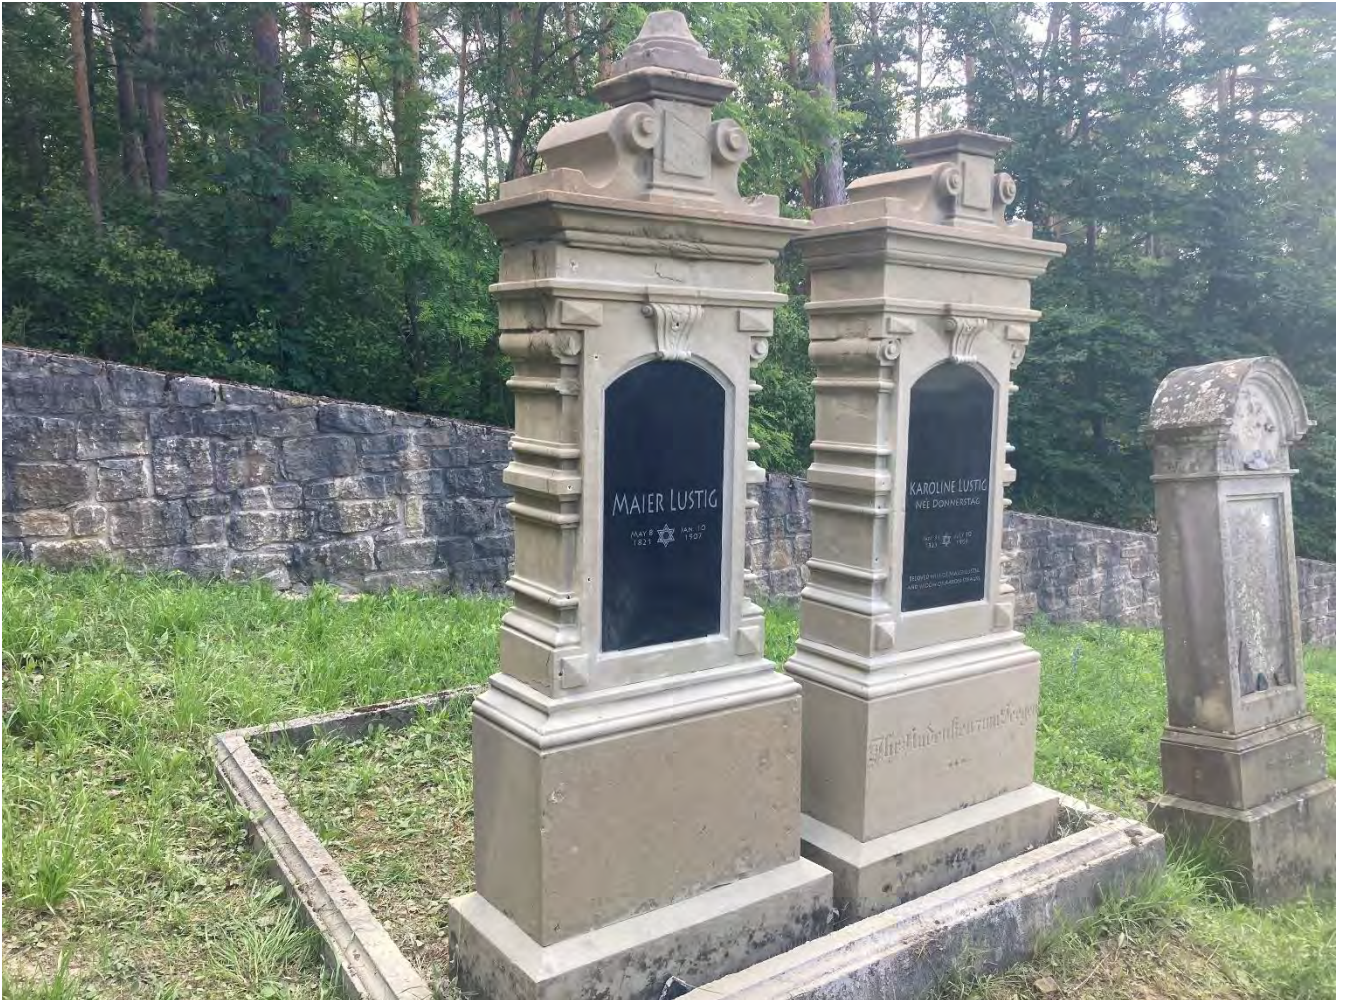
Foto Nr. 2356  
Aufnahmedatum 13.06.2024

Restaurierungsarbeiten  
Vorderseiten  
Verdübelung von Rissen und Schalen
